LA COLEGIATA DE SANTA MARÍA LA REAL DE XUNQUEIRA DE AMBÍA: LA RECUPERACIÓN DE SU PAZO PRIORAL*

THE COLLEGIATE CHURCH OF SANTA MARIA THE XUNQUEIRA DE AMBIA'S LA REAL: THE RECOVERY OF HIS COUNTRY HOUSE PRIORAL.

NIEVES AMADO ROLÁN¹,
REBECA BLANCO-ROTEA² Y SONIA GARCÍA RODRÍGUEZ²

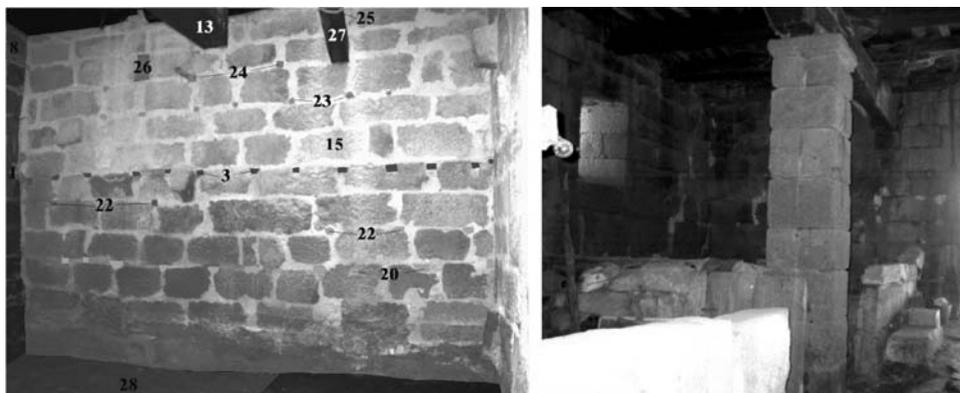
Figura 2: En la imagen de la izquierda se presenta el alzado N del sector A, en el que se diferencian varias líneas de mechinales que podrían estar relacionadas con una estructura de madera empleada como *sequeiro*. En la imagen de la derecha, que corresponde al sector C, se aprecian varios muros bajos construidos para habilitar cuadras en este espacio.

rampas para el acceso del ganado. También se aprecian en el sector A varias líneas de pequeños mechinales que pueden servir para la construcción de una estructura de madera elevada en la que se podría almacenar el grano o la paja. Se observan además, entre los mampuestos de los muros que separan las estancias de este cuerpo, restos de espigas, que nos hablan claramente de que en estas zonas se han almacenado este tipo de productos. Pero claramente estas reformas son posteriores a los edificios originales.

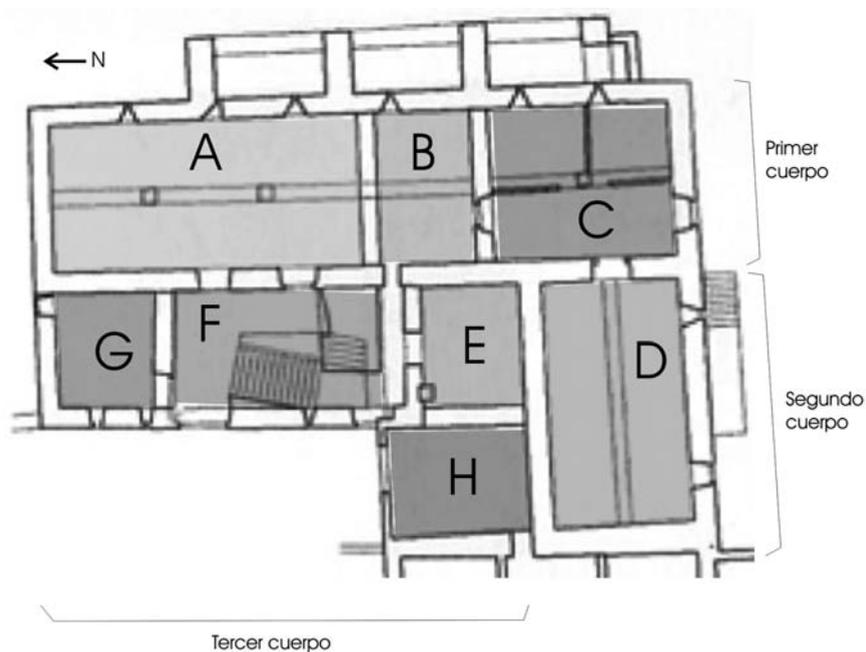
Figura 4: Planta baja del edificio, en la que se han delimitado los sectores y cuerpos diferenciados durante el proceso de trabajo.

- *Segundo cuerpo*: longitudinal, de menores dimensiones que el anterior, orientado en sentido E-S, cuenta con tres pisos y no posee divisiones interiores. Se ha diferenciado como sector D, D' y D'', según la planta.
- *Tercer cuerpo*: longitudinal, adosado a la fachada W del primer cuerpo y N del segundo. Se articula en dos alturas y tres estancias en cada planta, una central de mayores dimensiones que incluye la puerta principal y la escalera, y dos laterales de menores dimensiones. Se han diferenciado, desde el S, la primera habitación como sector E y E', según la altura; la segunda habitación como sector, F y F'; y la tercera como G y G'.

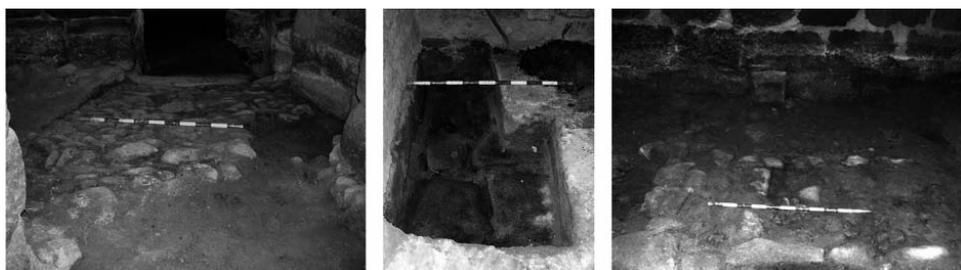
Figura 5: Pavimentos exhumados en las estancias A, G y F, respectivamente.

- la aparición de dos pavimentos de piedra de similares características, uno en la esquina NW del sector A, compuesto de cantos y bloques de granito que delimitan sectores cuadrangulares, y otro en la puerta románica que comunica los sectores A y F, de cantos de granito y de planta abocinada. Estos dos pavimentos son contemporáneos y pueden encuadrarse de momento, en una de las reformas del s. XVI.¹⁸ Además, un empedrado de bloques cuadrangulares de granito muy desgastados, situado por debajo del actual empedrado, también de granito, del sector G. Correspondería a una fase de ampliación del edificio posterior a la románica, posiblemente a época moderna (ver figura 5).

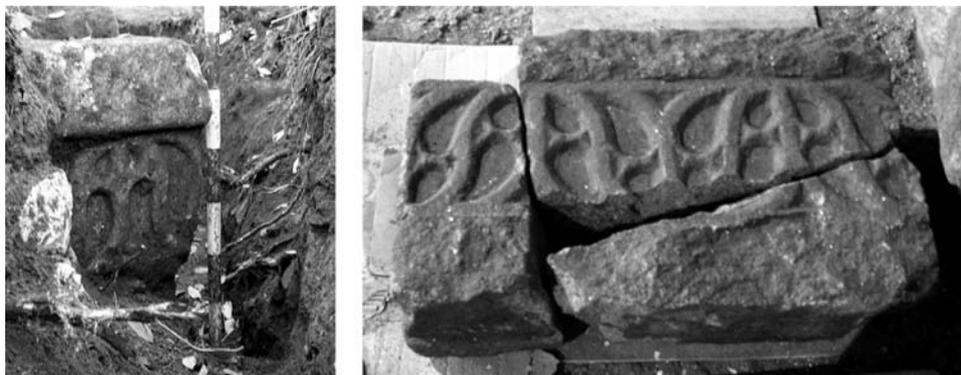
Figura 6: Estructura y pieza descubierta en la zanja exterior, en la fachada W del Pazo Prioral.

- Una estructura en el patio exterior del edificio, al W y en paralelo a la fachada principal, que consiste en la delimitación mediante un murete de piedra, similar a un antepecho, de una zona extensa delante del edificio, que se prolonga más al N del final de la fachada. Constatamos la existencia de al menos dos piedras verticales con decoración, y alguna zona que parece contener un enlosado de granito (ver figura 6).

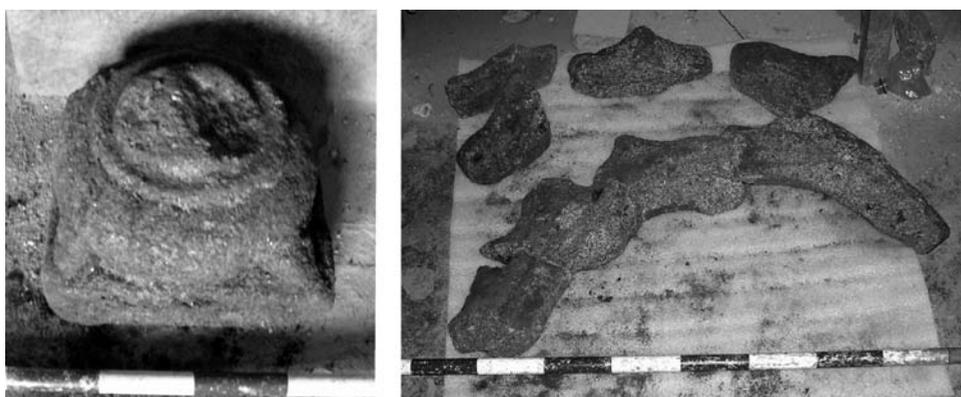
Figura 7: Algunas de las piezas recuperadas en la estancia A.

- Varias piedras con decoración, adscribibles desde el románico al s. XVI, rescatadas de un sedimento moderno en la estancia A, que parece fueron desestimadas y amortizadas en alguna reforma del edificio. Son una basa de columnita románica, varios fragmentos curvados con decoración de molduras nervadas terminadas en picos, de un arco geminado, posiblemente de una ventana, y un fragmento que parece de una nervadura de bóveda (ver figura 7).

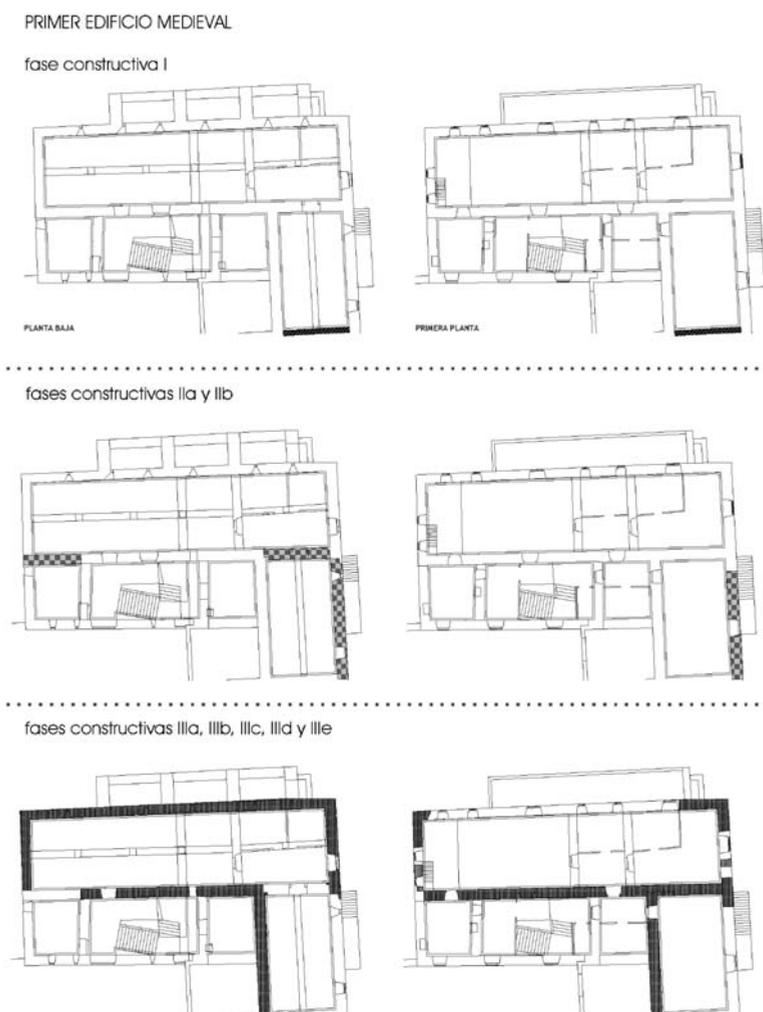
Figura 8: Planta del edificio, en la que se han representado las fases medievales documentadas.

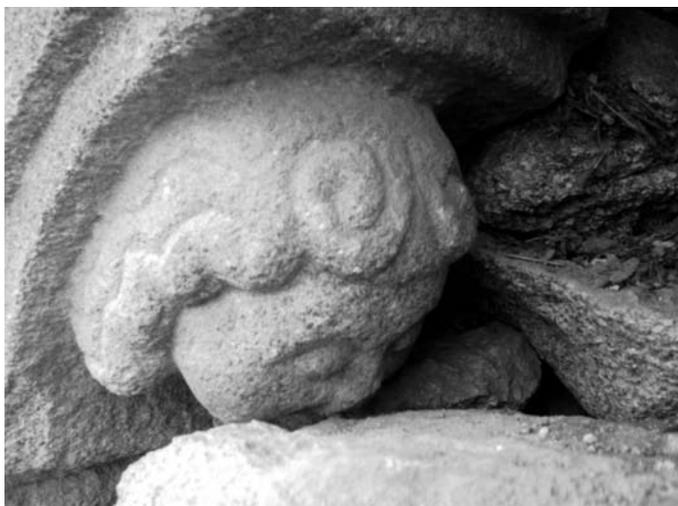
Figura 9: Mocheta izquierda de la ventana de la fachada E del sector D”, decorada con una cabeza humana de estilo “mateano”.

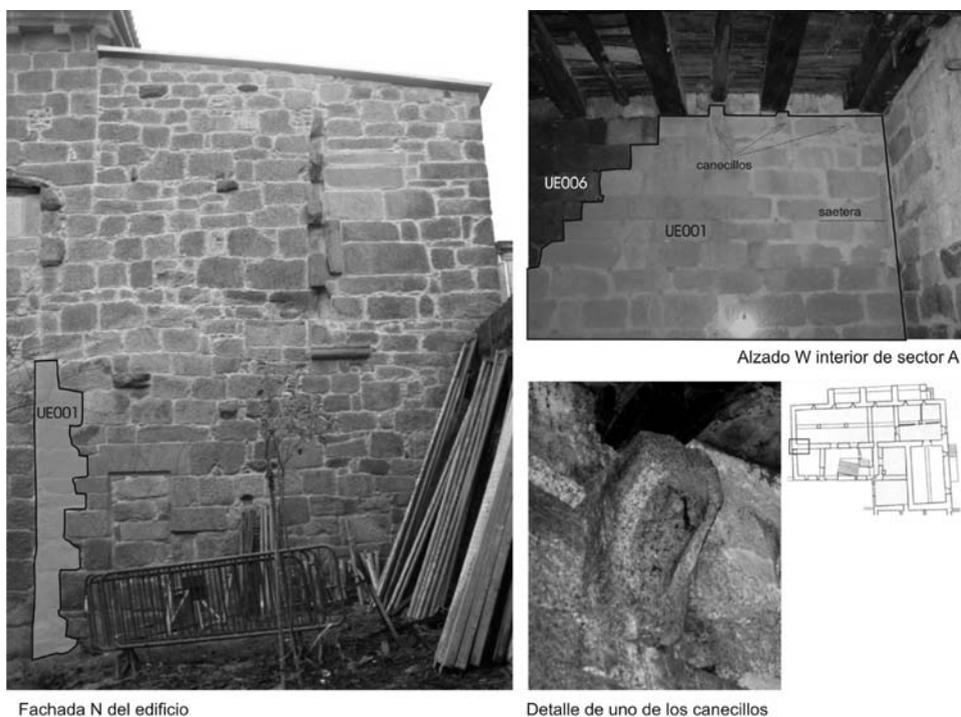
Figura 10: Detalle de la UE001, correspondiente a la fase medieval II, en la que se conservan parte de los canecillos de la que sería, posiblemente, su fachada E.

se puede observar en la fachada N (figura 10), la UE001¹⁹ está cortada y continuaría hacia el N. Teniendo en cuenta las distintas orientaciones de los vanos documentados para esta fase (puerta y saetera) con respecto a la fase III y la localización de

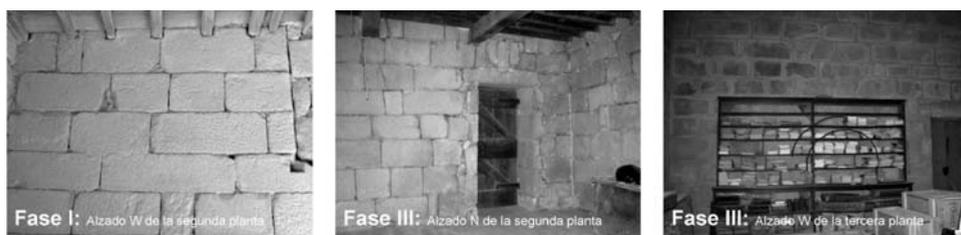
Figura 11: Aparejos correspondientes a las fases medievales I y III.

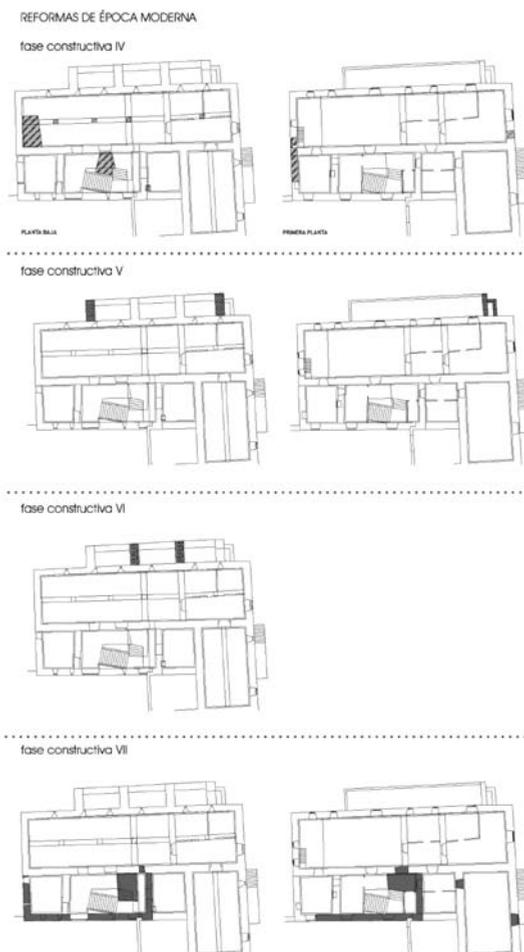
Figura 12: Planta del edificio, en la que se han representado las fases modernas documentadas.

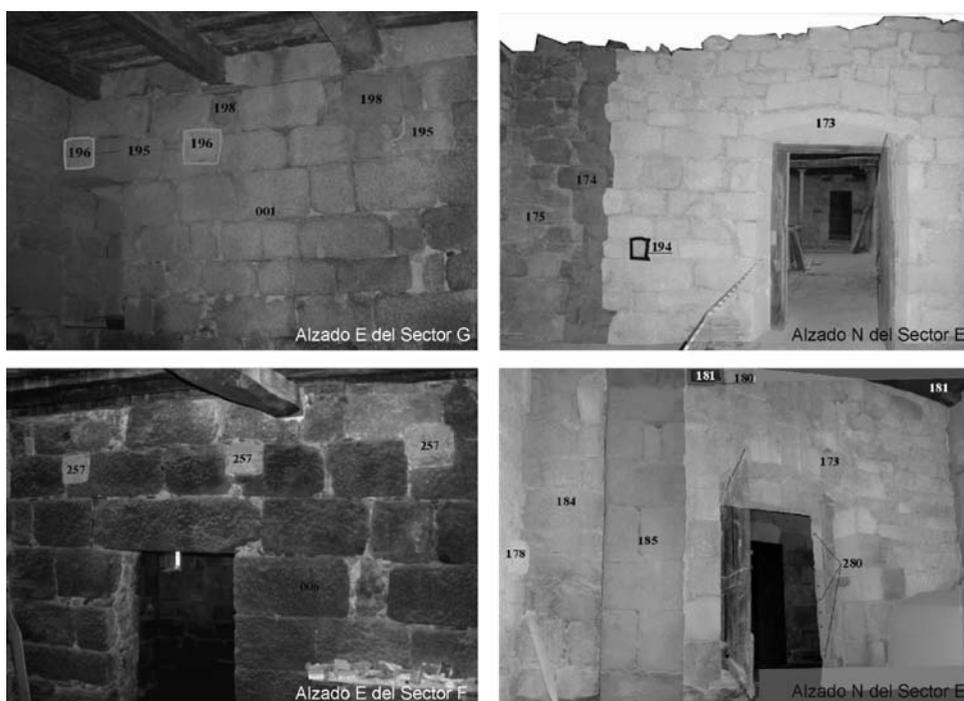
Figura 13: Las dos imágenes de la izquierda corresponden a la fachada W de las fases medievales; los mechinales cegados por la UE257 son de obra y coetáneos a la UE006, los mechinales UE195 son coetáneos a los anteriores y están abiertos en la UE001, vinculada a la fase II. Sobre ellos, se sitúan los mechinales UE198 que corresponden a la fase IV. En las imágenes de la derecha, las UE174 y 185 corresponden a la petrificación del balcón en esa fase.

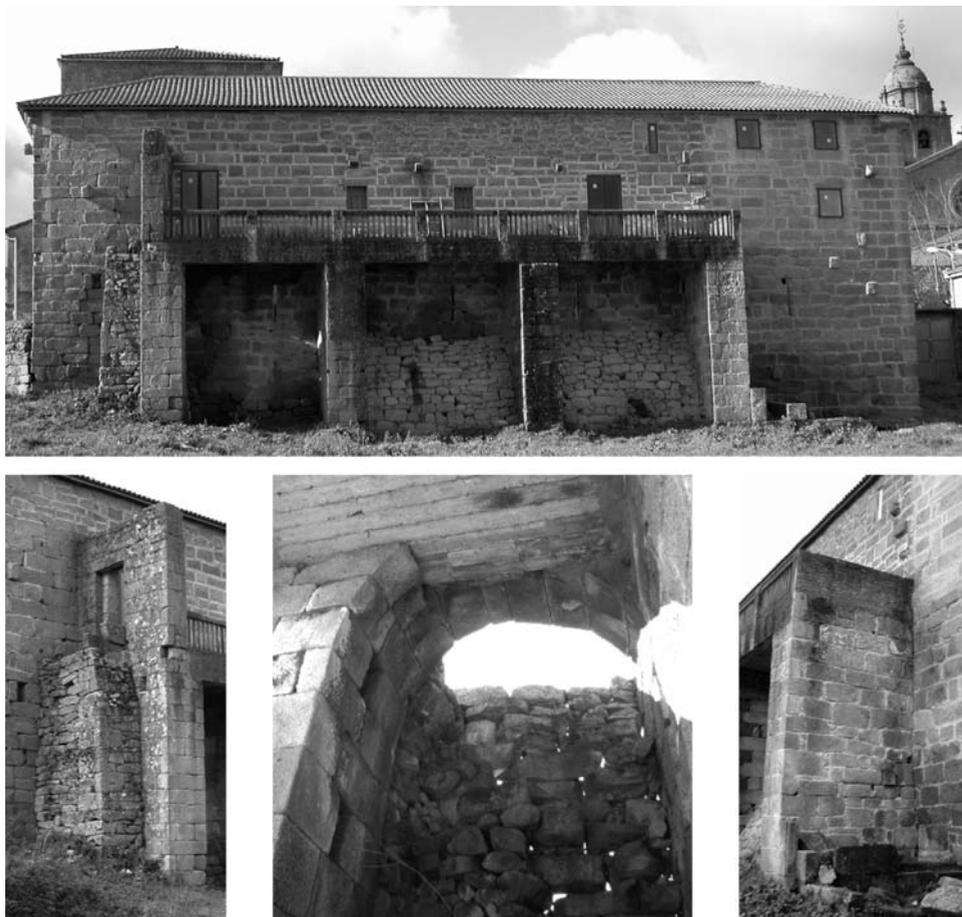
Figura 14: En la imagen superior se puede observar el balcón situado sobre los contrafuertes de la fachada E del Pazo. En las imágenes inferiores se presenta un detalle de estos contrafuertes, las fotografías de la izquierda y central corresponden al contrafuerte S y la de la derecha al N.

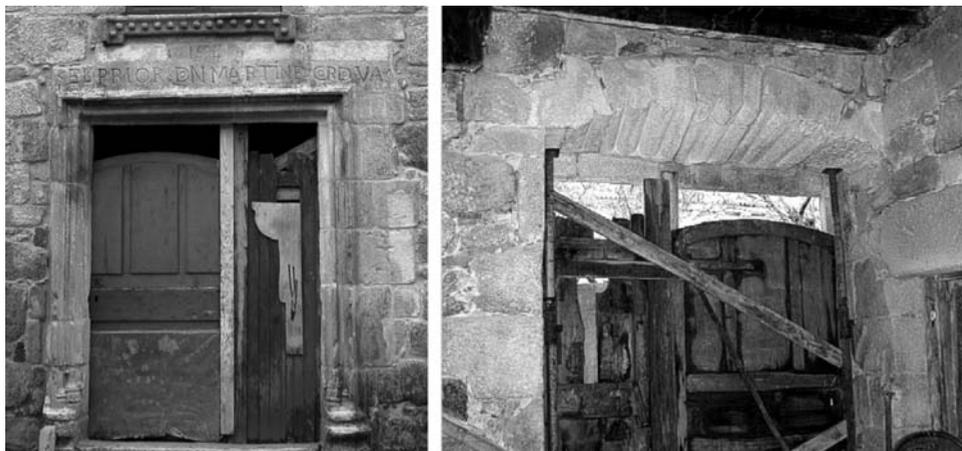
Figura 15: Interior y exterior de la puerta principal del Pazo Prioral. Se puede apreciar cómo en el arco interior las dovelas han sido recortadas y recolocadas. Al exterior se observa la reutilización de las piezas, también recortadas.

La hipótesis que barajamos es que esta puerta originalmente presentaría una luz mayor que la actual, y que por lo tanto provendría de otra localización, con lo cual el epígrafe no fecha el muro. Cabe la posibilidad de que su ubicación original fuera el espacio en el que a principios del s. XX se construye el palacio episcopal, que se corresponde con la fase constructiva IX, ya que una puerta de estas dimensiones no

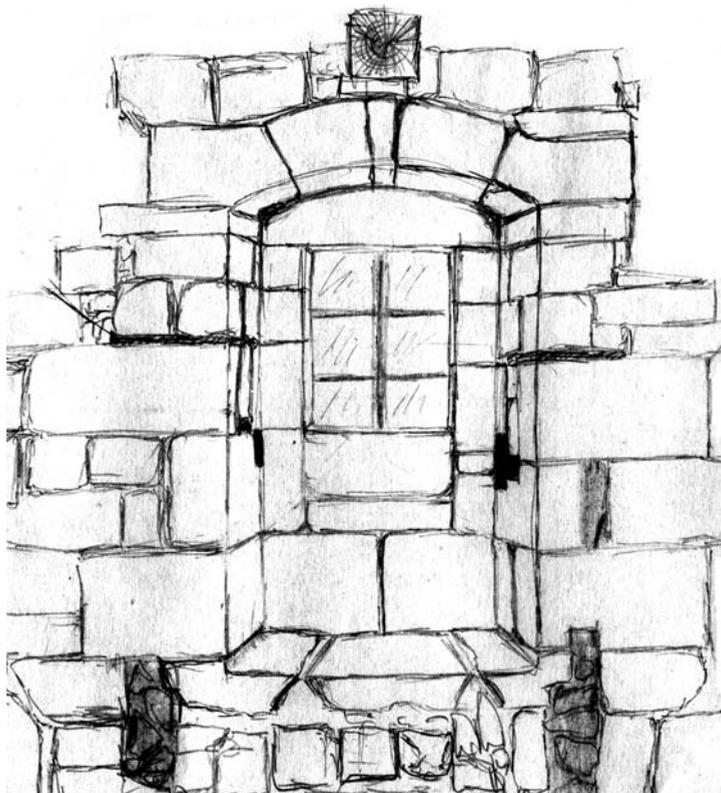
Figura 16: Croquis de uno de los vanos correspondientes a la fase VII (alzado W del sector F').

Por lo general, se trata de vanos adintelados al exterior y rematados en un arco escarzano al interior. Están ligeramente abocinados al interior y pueden presentar algún tipo de moldura o pequeño filete en las aristas de las jambas exteriores. A este tipo responden las puertas situadas en los alzados S y N de D', la puerta situada en el alzado E de F', en la que finaliza escalera, los balcones situados en el alzado W de F', las puertas situadas en los alzados N de E y E' y la puerta situada en el alzado N de G. Además, a este mismo tipo responde también la que es hoy puerta principal, aunque con una decoración más profusa que las anteriores. El cierre o modificación de vanos y puertas anteriores bajo un mismo estilo decorativo de gran sencillez, el repique de la decoración de las puertas medievales, unido al revestimiento de los alzados interiores, darían un tratamiento aparentemente unitario a toda la construcción, sobre todo en la zona residencial localizada en la segunda planta. Todo ello nos habla de la intencionalidad de unificar la apariencia del edificio interior y exteriormente.

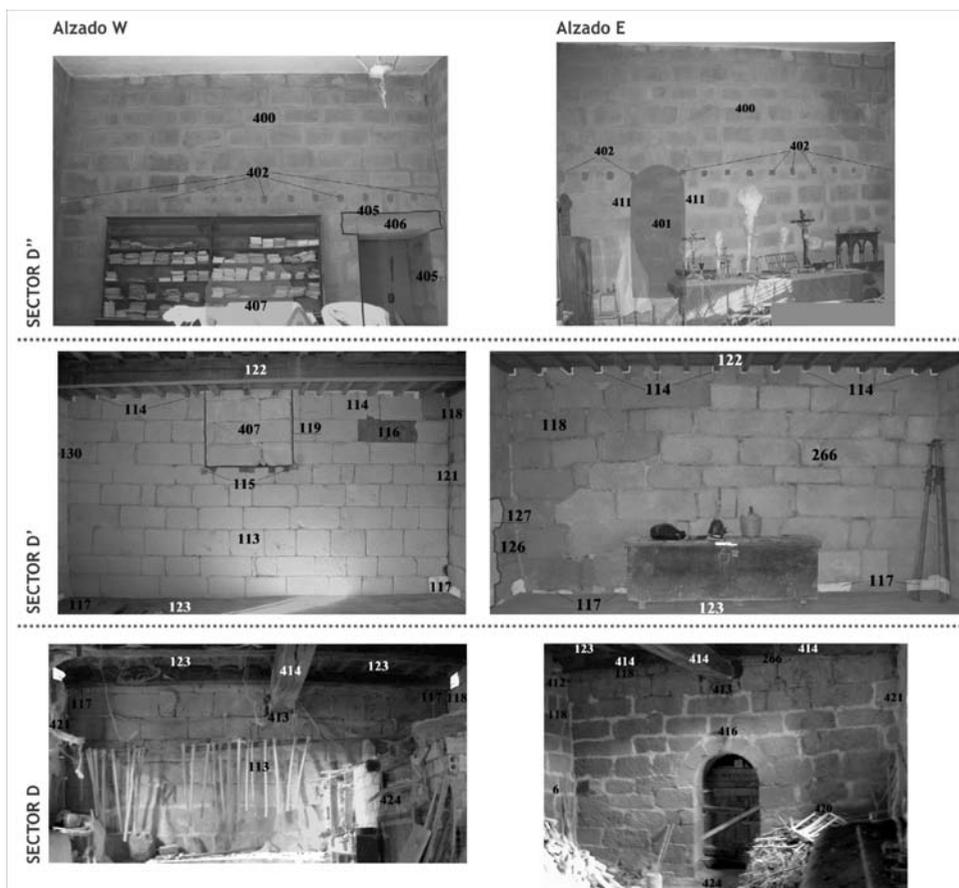
Figura 17: Diferenciación de UE en los alzados W y E de los sectores D, D' y D'' (segundo cuerpo). Se puede apreciar la variación de las alturas de los vanos y los mechinales correspondientes a las líneas de suelo en diferentes fases constructivas.

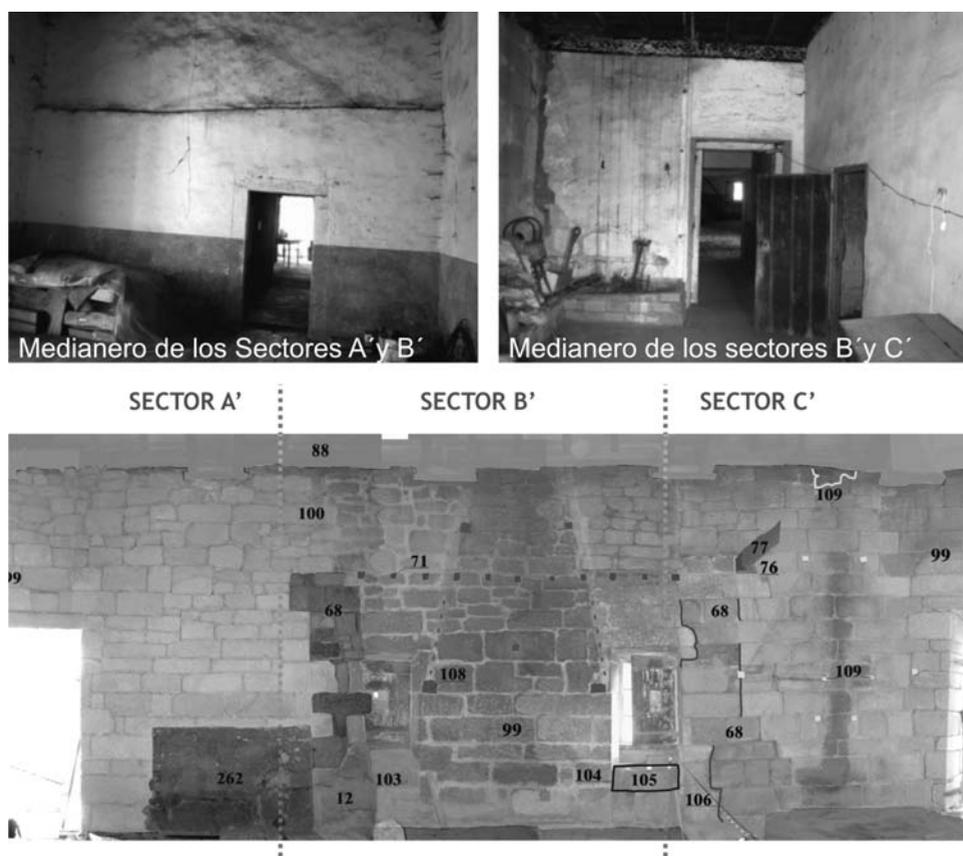
Figura 18: Las imágenes superiores muestran los muros medianeros que dividían los sectores A', B' y C' (fotografías proporcionadas por los arquitectos Recuna y Mendizábal S.C.). La imagen inferior, obtenida una vez eliminados estos muros, muestra las huellas dejadas en el alzado E de estos sectores: los cortes del alzado para encastrar los muros medianeros (UE106), los restos de estos muros (UE068) o las *lareiras* allí emplazadas en distintas fases (UE108, 109).

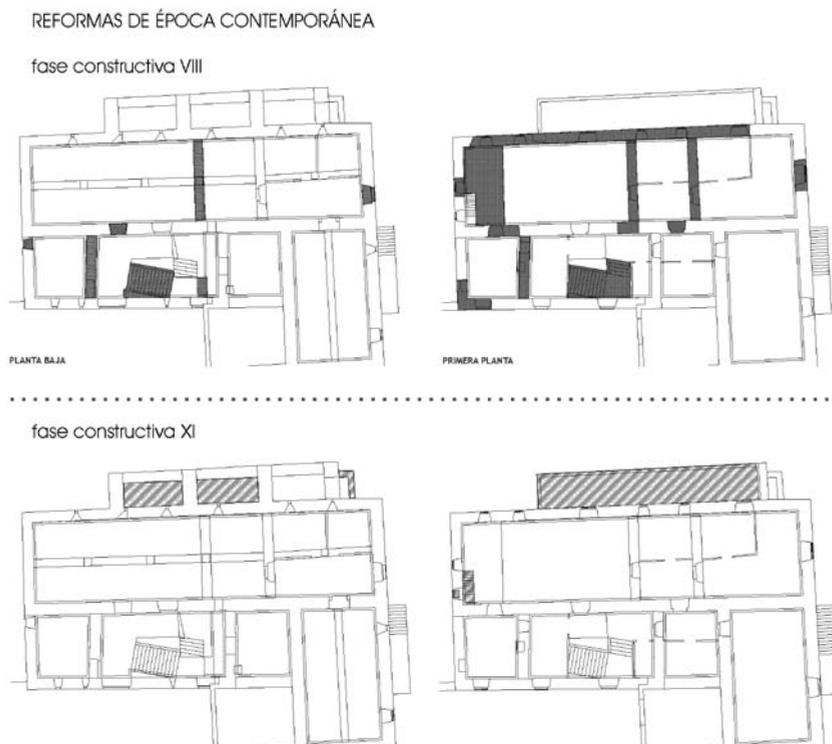
Figura 19: Planta del edificio, en la que se han representado las fases contemporáneas documentadas.

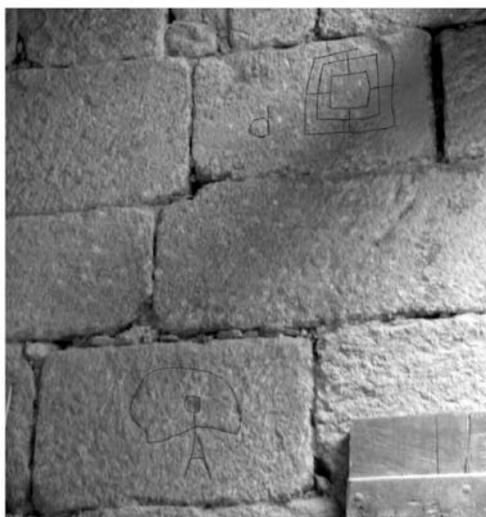
Grafittis realizados en la fachada W de la Fase III

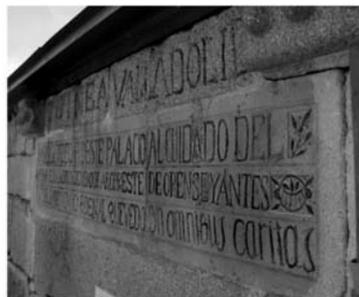
Epígrafe situado sobre el balcón central de la fachada W

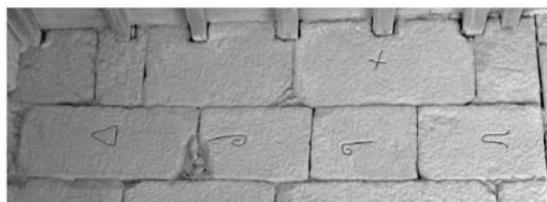
Algunas marcas de cantero identificadas en el muro perteneciente a la Fase I
