## ORIGEN Y EVOLUCIÓN DE LA CAPILLA DEL CIPRÉS DE SAMOS (LUGO). NUEVAS APORTACIONES A LA LUZ DE LA ARQUEOLOGÍA

Este trabajo presenta y discute los principales resultados de diversos análisis arqueológicos realizados recientemente en la Capilla del Ciprés del monasterio de Samos (Lugo) y en su entorno inmediato. Mediante la combinación de prospección geofísica, sondeos valorativos, dataciones absolutas, análisis de materiales, estudio de paramentos, análisis arqueobotánicos y revisión de la información arqueológica previa se ofrecen nuevas propuestas sobre el origen, evolución y función de este edificio. A pesar de múltiples pequeñas reformas en sus paramentos, este trabajo demuestra que se encuentra en pie la arquitectura original desde sus cimientos, la cual se puede datar en algún momento entre el siglo XI e inicios del XII. Este resultado retrasa en torno a un siglo la cronología habitualmente otorgada a esta capilla en el siglo X y la convierte más en un ejemplar de primer románico que un edificio prerrománico. Además, se ha podido constatar el desarrollo de ciertas actividades económicas en el entorno de esta capilla desde la Edad Media, como serían la explotación agrícola y

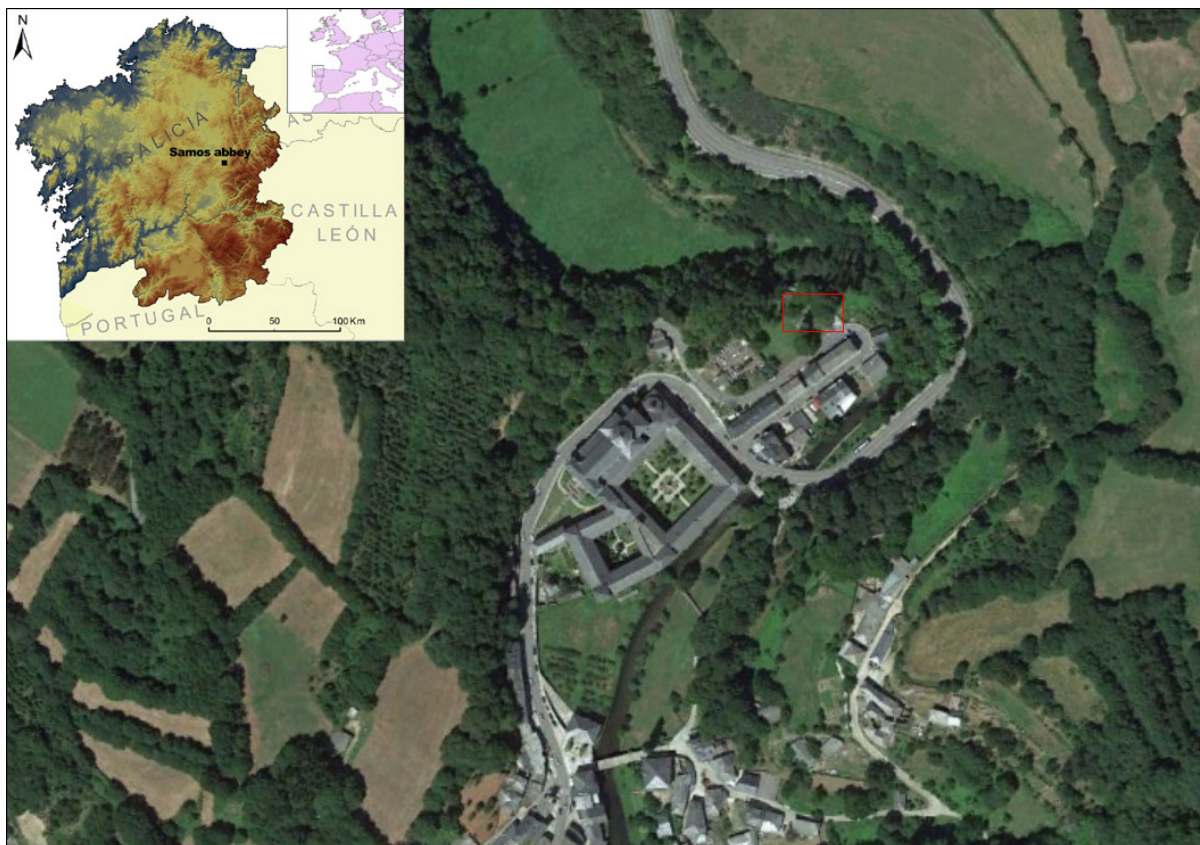
Figura 1. Localización de la Capilla del Ciprés (Samos, Lugo).

La capilla de San Salvador de Samos, más conocida como Capilla del Ciprés, por el árbol que crece junto a su entrada, se sitúa a 100 metros al noreste del monasterio de Samos, en el municipio de Samos, provincia de Lugo, en un pequeño valle encajonado entre montes que forma el río Sarria, a unos 525 metros sobre el nivel del mar (figura 1).

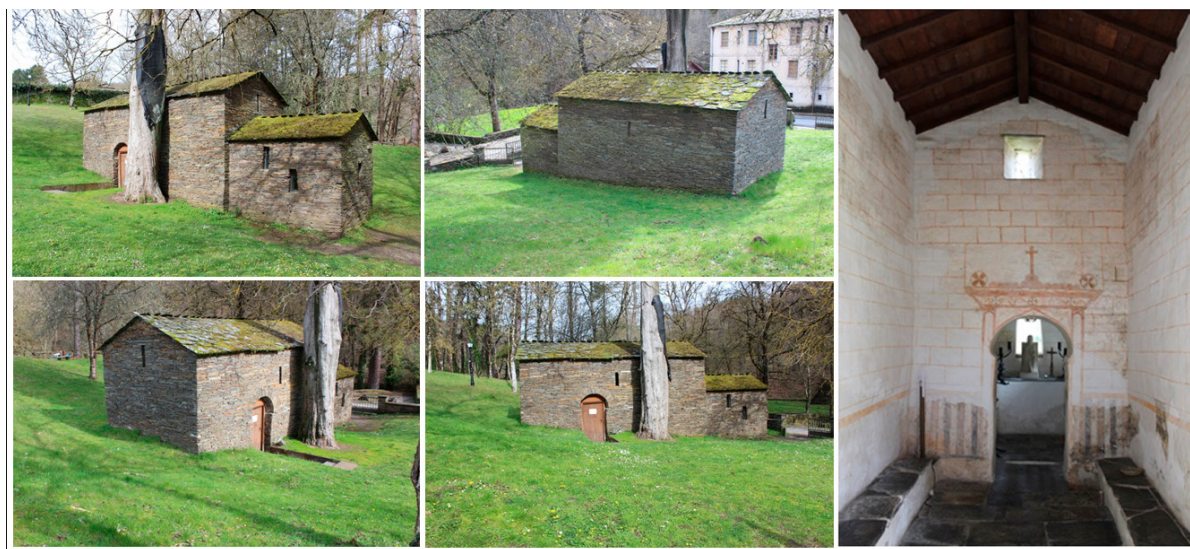
Figura 2. Diferentes imágenes del exterior e interior de la capilla.

Se trata de una sencilla edificación realizada en su totalidad en mampostería de pizarra de origen local. Consta de una nave rectangular de 6,7 x 3,4 metros y una cabecera cuadrada de 2,6 x 2,6 metros, ambas con cubiertas a dos aguas techadas con losas de pizarra. El interior de la capilla también se desarrolla de manera austera con un banco corrido que forma parte de la propia fábrica de los muros y un arco de herradura rebajado que comunica la nave y el presbiterio. La luz entra al interior por varias ventanas rectangulares. El acceso se realiza a través de la fachada sur, mediante un vano con un arco de medio punto y jambas de menor luz que el intradós del arco, aparentando así un falso arco de herradura (figura 2).

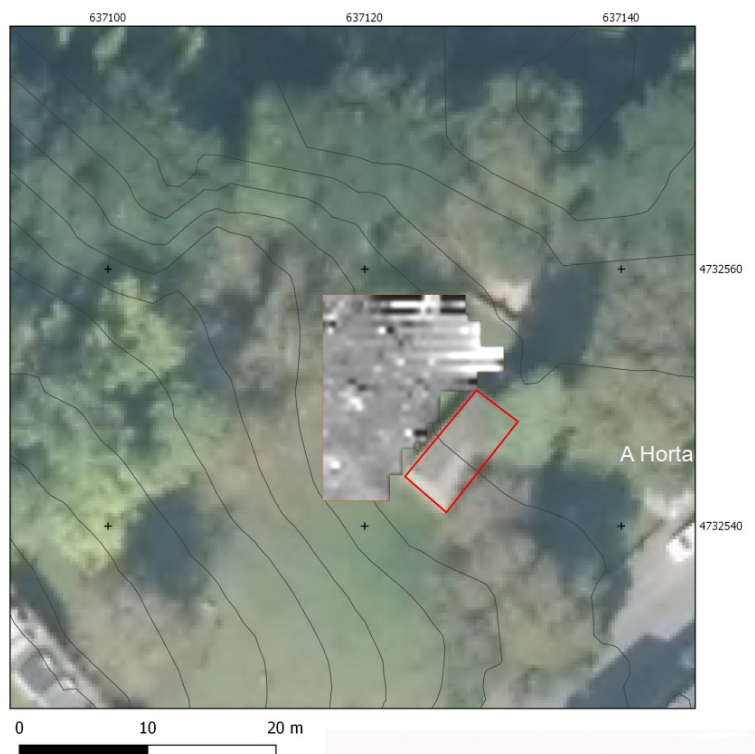
Figura 3. Ortoimagen del área de la capilla con los resultados de la prospección geofísica mediante gradiómetro.

El patrón en zigzag que se siguió permitió medir la respuesta magnética en la zona norte y noroeste de la capilla que aparentemente no presentaba contaminación metálica, a excepción del extremo NE, donde se situaba una reja moderna. En las imágenes procesadas se puede apreciar que en el centro de la zona prospectada aparece un área rectangular con valores bastante homogéneos y negativos, interrumpida solo por una pequeña fuente de contaminación metálica en su centro. Este espacio rectangular se

dispone en paralelo y a los pies de la pared oeste de la capilla, en aparente coherencia con los resultados de la intervención de Andrés Bonilla en 1996. Esta coincidencia y la relativa homogeneidad del área rectangular permite sostener que hay una elevada probabilidad de que dicha anomalía refleje la presencia de estructuras enterradas relacionadas con la propia capilla. La limitada extensión de la prospección impide precisar más la morfología de estos espacios, pero el signo positivo de las anomalías que los delimitan indica que serían espacios cerrados por muros de piedra. Todo esto apoyó la realización de nuevas intervenciones arqueológicas.

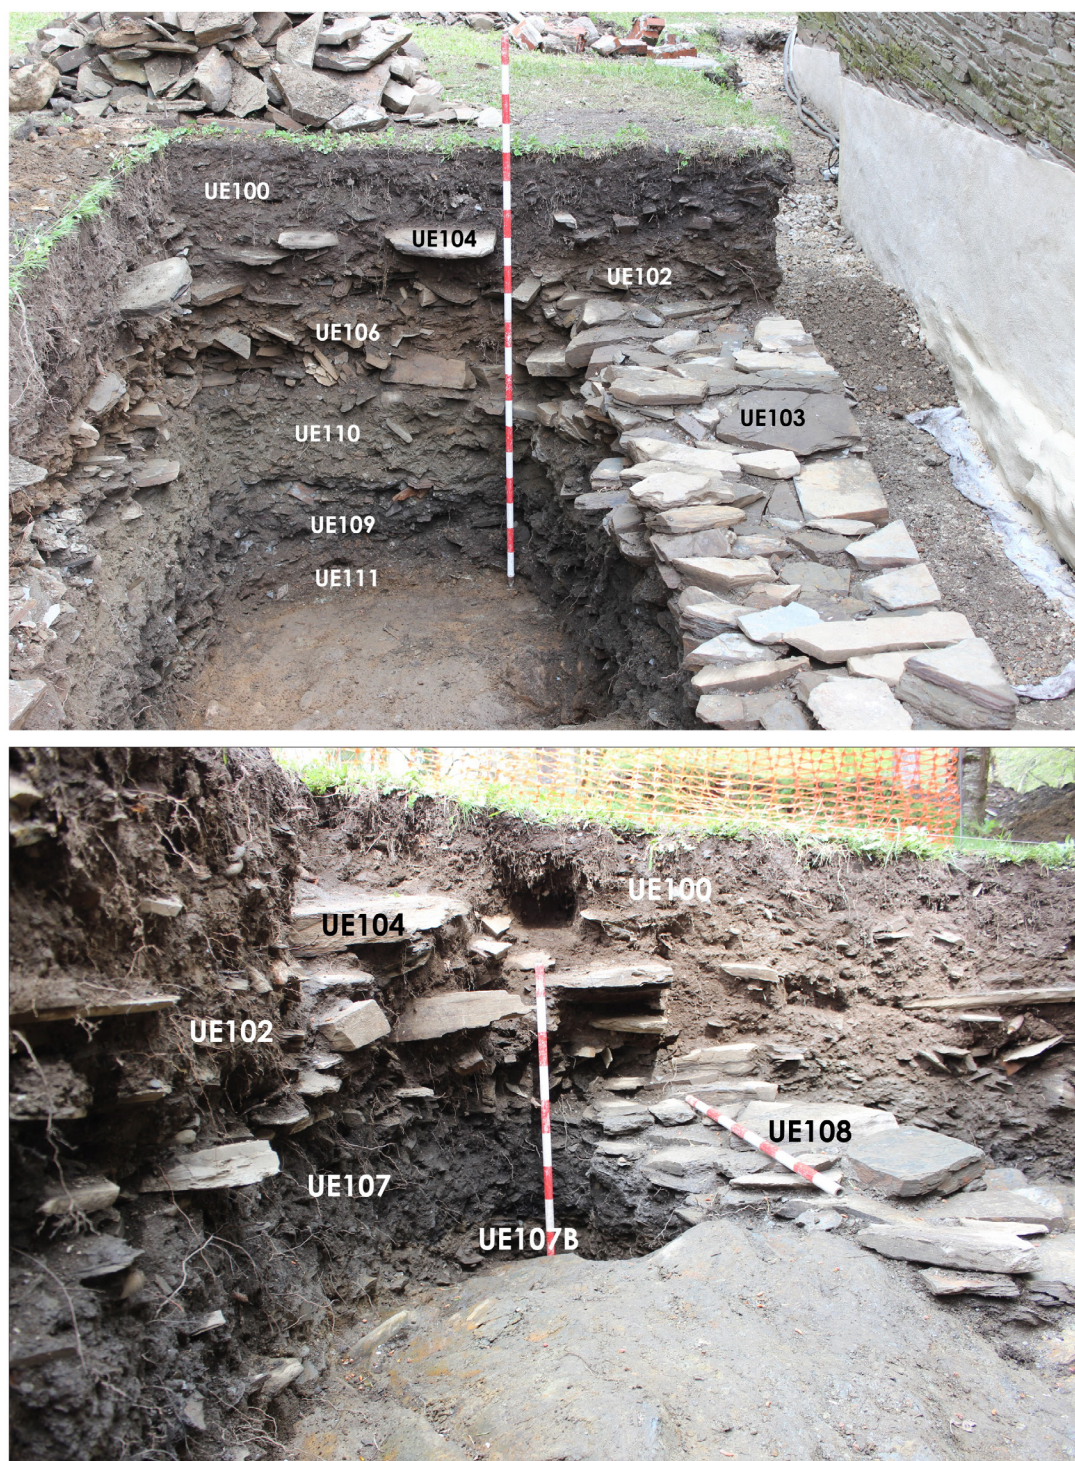
Figura 5. Estado final del sondeo 1 con indicación de las UEs documentadas.

El sondeo 1 se situó en el extremo noroeste de la capilla, con una extensión de 5,70 metros en dirección E-W y de 3 metros en dirección N-S, sumando una superficie total excavada de 10 m<sup>2</sup>. Este sondeo ofreció una serie de resultados que tienen que ver con las remodelaciones del entorno tras la construcción de la capilla. La interpretación que ofrece la secuencia estratigráfica en esta zona comienza con el

corte realizado en la roca natural para el asentamiento del muro Norte-Sur (UE108) sobre el sustrato geológico. Se trata del mismo muro que había sido identificado en la intervención de 1997 y del que hablaremos más adelante. Sobre este corte, se asienta un depósito asociado a las nivelaciones previas y que fue dividido en dos UEs (UE107 y UE107B) ya que está separado por el muro UE108. De este depósito proceden tres fragmentos cerámicos de tradición medieval junto a otros indeterminados, y en él fueron recogidas muestras de carbones (SAM-18) para su datación absoluta. Sobre el sustrato geológico se localizaron los depósitos de relleno y nivelación interior como es el caso de la UE109 y UE110, y sobre estas se construye un nuevo muro Este-Oeste (UE103) que prácticamente forma una esquina con el muro UE108, dando lugar a un espacio rectangular que parece corresponder con la anomalía detectada en la prospección geofísica con el gradiómetro. Ambos muros tienen características similares y están realizados en lajas irregulares de pizarra dispuestas en horizontal y cimentadas sobre un nivel de tierra, solo alcanzando la roca del sustrato natural en su extremo oeste. Conservan una altura entre 10 y 40 cm y están cubiertos por niveles de relleno que servían para regularizar el terreno. Pudo comprobarse que ambos muros solo presentaban una única cara trabajada, en sus lados sur y oeste respectivamente, sugiriendo así una función de aterrazamiento o contención de tierras o humedades por su otra cara, que estaría destinada a quedar enterrada. La aparición de algunos materiales característicos de edad moderna, como fragmentos de loza blanca, en los niveles inferiores de estos muros sugieren una cronología entre los siglos XVII-XIX para su construcción. Los depósitos del interior estaban cubiertos por la UE106, que es interpretada como un derrumbe asociado al muro UE103, ocasionado probablemente por las acciones contemporáneas en el terreno. Sobre estos depósitos se asentaban niveles agrícolas (UE102, UE101) y una abundante capa vegetal (UE100) que llegaba hasta la superficie. En todos estos depósitos aparecieron materiales de época moderna y contemporánea, como fragmentos de cerámica local tradicional, lozas vidriadas y de porcelana, vidrios, mayólica moderna, tejas, un peso (de pesca o de telar), escorias de hierro y una vaina de fusil *Mauser*.

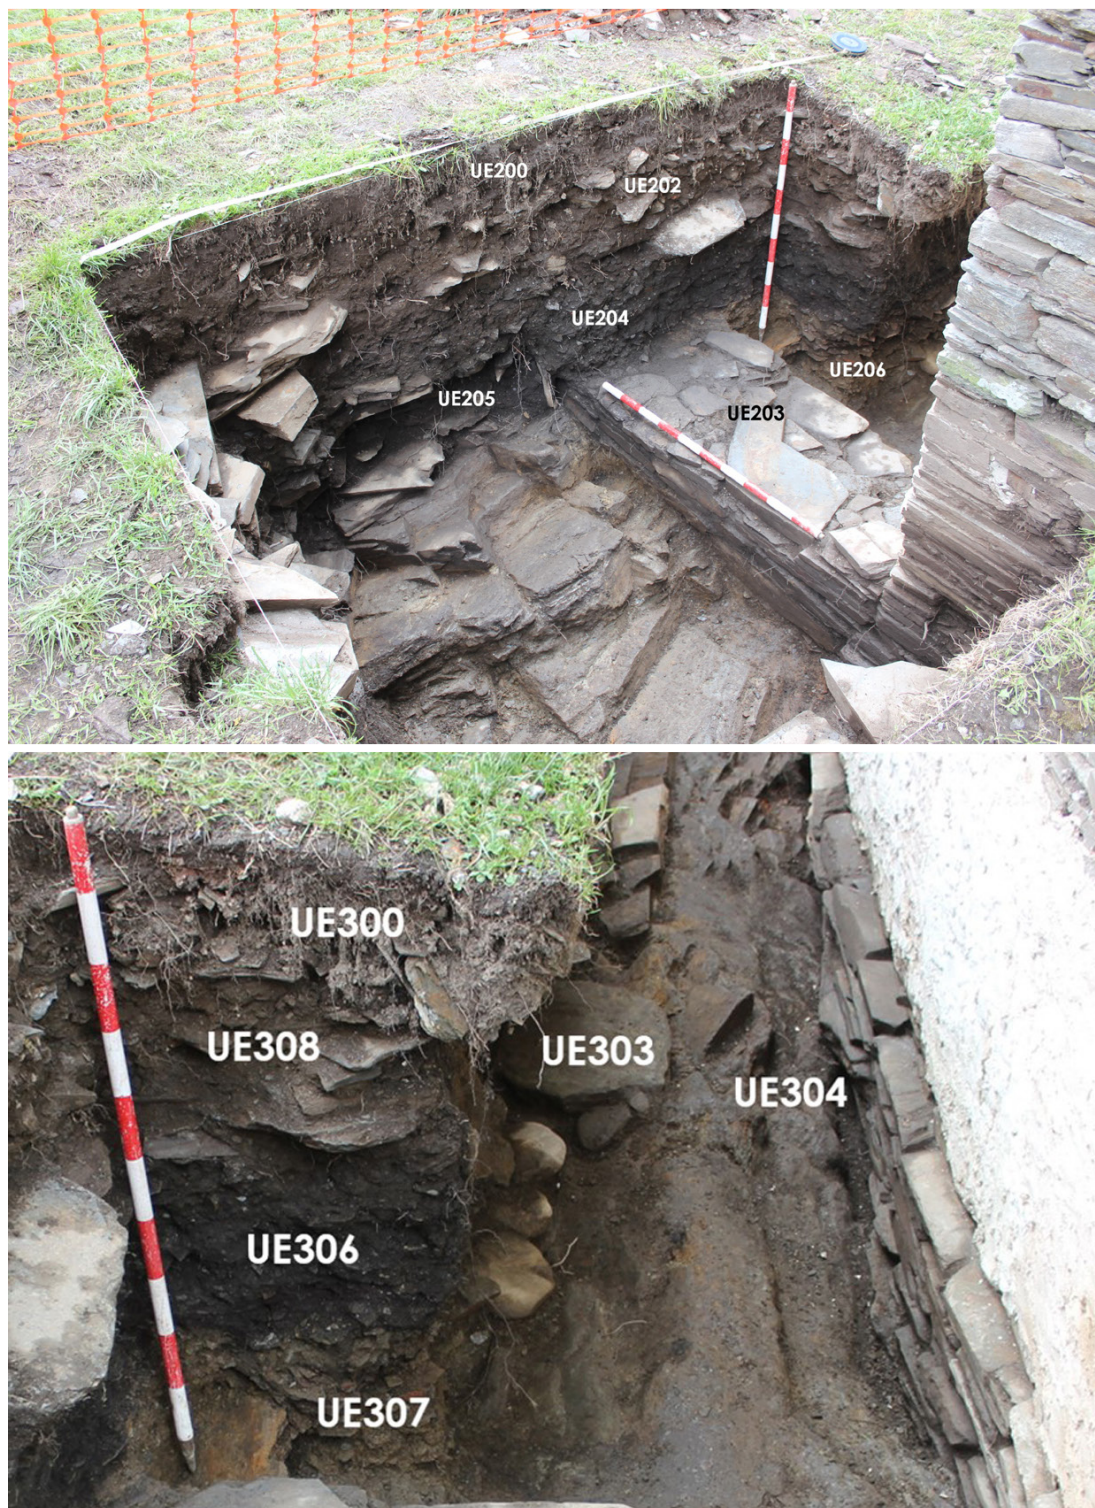
Figura 6. Estado final de los sondeos 2 (arriba) y 3 (abajo) con indicación de las UEs documentadas.

El segundo sondeo se ubicó en el extremo suroeste de la capilla, con una extensión de 2,5 x 2 metros, aprovechando el ancho de la zanja de saneamiento abierta y conformando un total de 4,5 m<sup>2</sup> exhumados. En este caso, la intervención arqueológica documentó en mayor extensión el muro (UE203) de la esquina suroeste que se había encontrado en la intervención de 1996. Se trata de un muro de mejor calidad constructiva que los documentados en la zona norte, apoyado sobre el sustrato rocoso y que sigue la línea de fachada Sur del templo, con la misma anchura (70 cm). Este muro se adosa a la zapata de cimentación de la capilla e incluso la sobrepasa en altura en algún punto apoyándose directamente sobre la pared. Fue descubierto en un tramo de 1,50 m, pero continúa bajo el perfil oeste. Además de su relación espacial directa con la cimentación de la capilla, los materiales de cronología claramente medieval asociados al muro permiten sostener que se trata de una estructura vinculada con el momento de construcción de la capilla. Sobre este muro se localizan depósitos pertenecientes a la una nueva configuración del espacio de la capilla, como son el derrumbe (UE205) del muro UE203 al Sur del sondeo y el depósito UE206 al Norte, en los que se documentaron materiales de época moderna. La UE205 ofreció 39 fragmentos de cerámica común marrón y gris de tradición bajomedieval. Por encima de estos depósitos se localizaban los sedimentos vinculados a las labores agrícolas recientes como son la UE204, 202 y 200. El último de los niveles sería esa acción generada en el año 1996, procedente de las obras realizadas en el entorno de la capilla. Estos últimos depósitos, al igual que ocurría en el sondeo 1, fornecen materiales de cronología moderna y contemporánea como cerámicas tradicionales de Samos vidriadas o restos de un posible barreño, pero también se incluye un borde de olla y dos asas de tradición medieval.

trabajos en esta zona ofrecieron los resultados de las fases más antiguas del entorno de la capilla, incluyendo niveles previos a su construcción. Apoyado sobre el sustrato geológico se localizó parte de un muro (UE303) muy arrasado que avanza en dirección norte-sur. Este muro parece que fue afectado por la cimentación de la capilla y por el derrumbe del muro UE203, lo cual, unido a que su disposición no

corre totalmente paralela a la capilla, nos hace pensar que es anterior a su construcción. La cimentación de la capilla está formada por un depósito (UE302) y un corte (UE304) donde se apoyaba el muro del templo (UE305). Durante la intervención en este sondeo se recogieron carbones del depósito de la zanja con el objetivo de obtener una datación absoluta para la construcción del templo. En este mismo depósito UE302 se recuperaron 13 fragmentos de cerámica plenomedieval gris, marrón y rojiza, reconociéndose restos de una jarra trilobulada y una olla de borde engrosado. Todos estos elementos estaban cubiertos por un depósito (UE307) vinculado al derrumbe de una de las estructuras (muro UE303). Cubriendo este depósito ya se localizan los niveles asociados a usos agrícolas (UE306 y UE308). Por último, todos estos depósitos estaban afectados por los trabajos de humanización alrededor de la capilla (UE301).

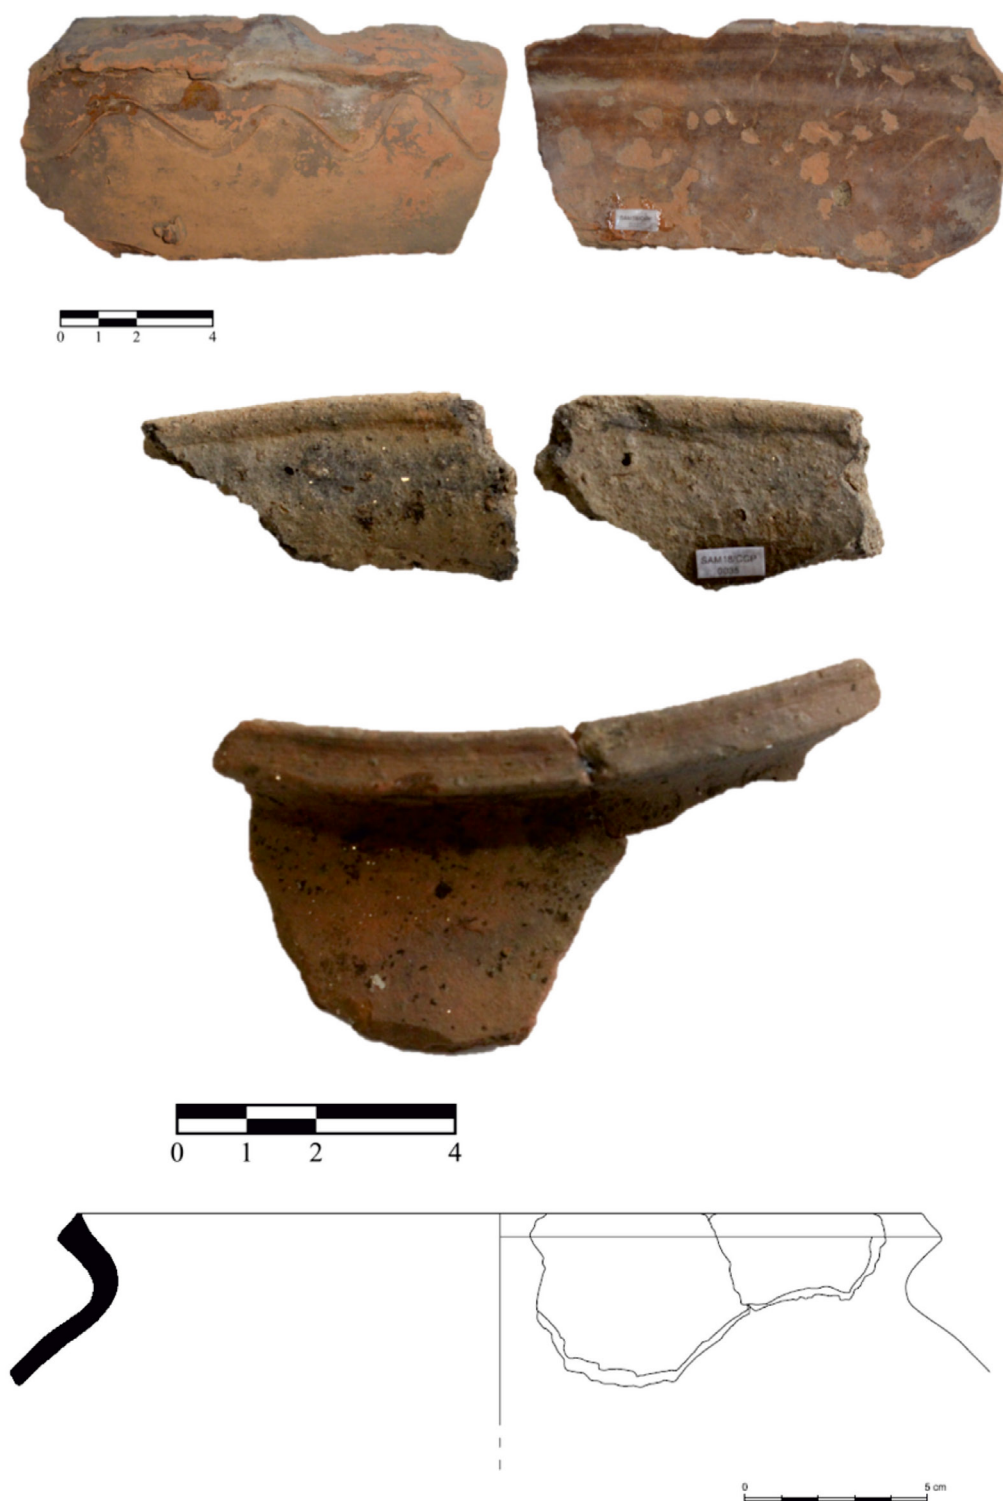
Figura 7. Parte superior: barreño moderno/contemporáneo con vidriado y decoración. Parte inferior: olla de cronología medieval.
